# TECHNICAL SERVICE POINTER

Technical Service Pointer #: W10904261A

## Amana, Jenn-Air, KitchenAid, Maytag & Whirlpool Refrigerators Refrigerator Door Re-opening

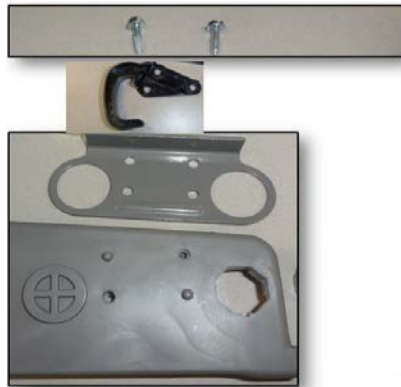
(Figure 2)

**Each Kit Contains:**  
**2 Hinges**  
**2 Latches (if applicable)**  
**4 Screws**  
**1 Instruction Sheet**

Kit can be added to the listed French Door Legacy bottom mounts that have plastic end caps. Provided are three different kits matching the color of the current hinges that will include 2 hinges, 2 latches, 4 screws & instruction sheet. If you order Left or Right hinge from the parts break down it will Sub to include both sides.

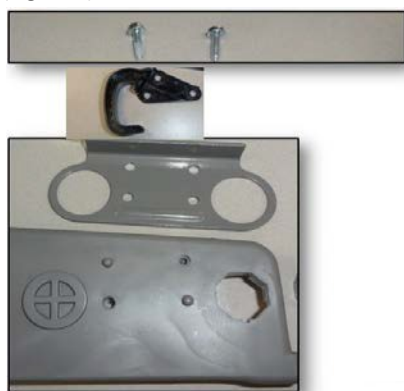
(Figura 2)

Cada kit contiene:  
2 bisagras  
2 pestillos (si corresponde)  
4 tornillos  
1 hoja de instrucciones

El kit se puede agregar a los montajes inferiores de puerta francesa heredados con tapas terminales plásticas que se mencionan.  
Se proporcionan tres kits que corresponden al color de las bisagras actuales. Incluyen 2 bisagras, 2 pestillos, 4 tornillos y la hoja de instrucciones.  
Si pide la bisagra izquierda o derecha del desglose de piezas, se incluirán ambos lados.

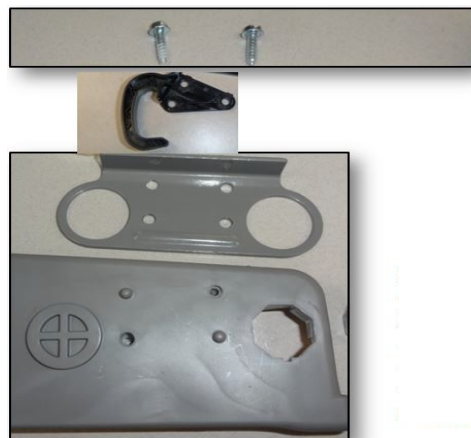
(Figure 2)

**Chaque trousse contient :**  
**2 charnières**  
**2 loquets (si applicable)**  
**4 vis**  
**1 fiche d'instructions**

La trousse peut être ajoutée à la liste de réfrigérateur à double porte Legacy avec congélateur en bas et protecteurs d'angle en plastiques.  
Trois trousse de charnières de différentes couleurs sont offertes, elles incluent 2 charnières, 2 loquets, 4 vis et une fiche d'instructions.  
Même si seulement la charnière de gauche ou droite est commandée selon la nomenclature des pièces, les deux charnières seront incluses.
