# TECHNICAL SERVICE POINTER

Technical Service Pointer #: W11092686D

### KitchenAid, Jenn-Air, Maytag and Whirlpool French Door Refrigerators/Frost Build Up On Evaporator

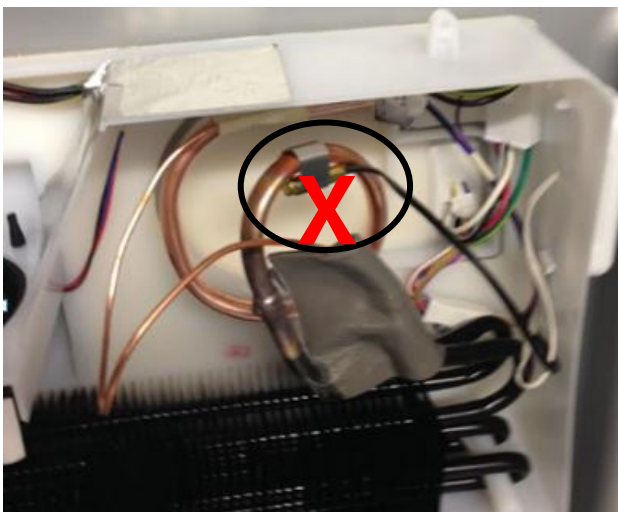
Figure 1

In ( Figure 1) is the improper position.

To check for proper placement of the Thermistor please follow the following instructions.

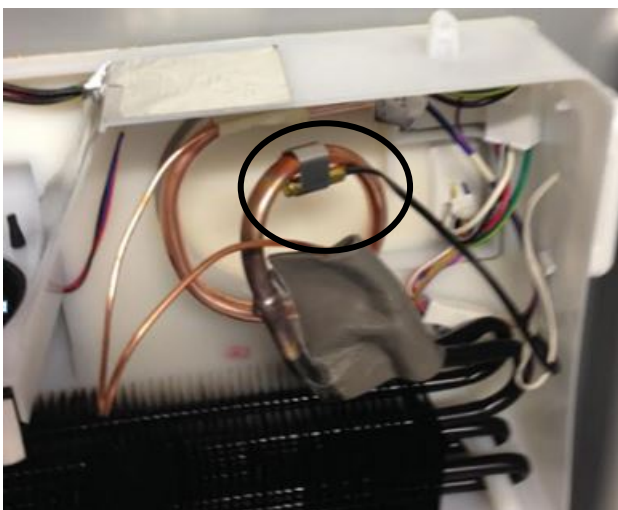
Figure 1

(Figure 1) La thermistance doit être fixée à la tubulure d'aspiration provenant directement de l'évaporateur.

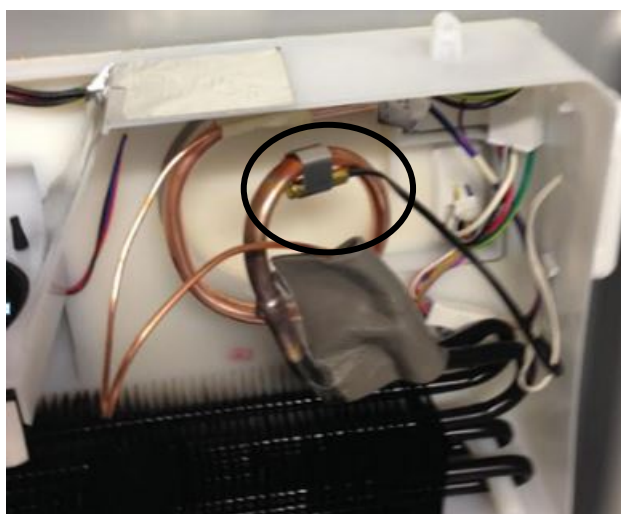
Figura 1

En la (Figura 1) el termistor se debe fijar al tubo de succión que viene directamente desde el evaporador.
