# Technical Service Pointer

*Technical Service Pointer #: W11550688 Rev. A  
Action Required: Mandatory  
Release Date: September, 2021*

## No/Low Cool, Noise From Freezer Compartment SxS Refrigerator

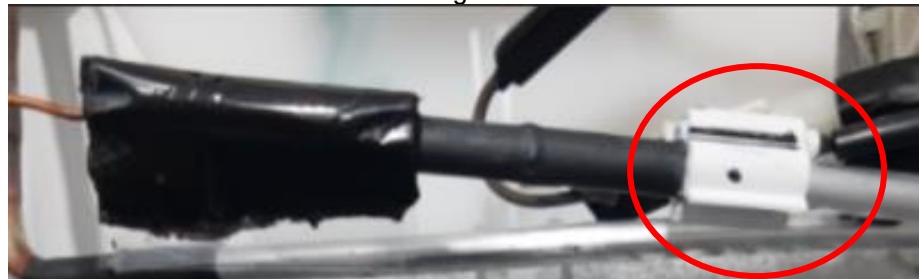
Fig. 1

If the thermistor clip is cracked or broken, the thermistor will not sense the freezer temperature properly. This can cause the unit to run longer than usual and create excessive frost build up which can reduce cooling.

Order thermistor clip part # W11437914

Secure the thermistor in place with clip W11437914 and add wire tie to ensure correct position on inlet evaporator tube. (Fig. 1)

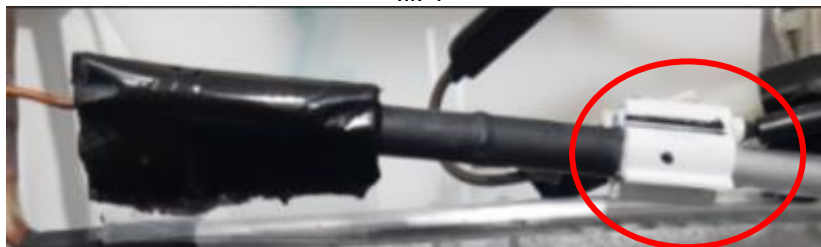
III. 1

Si le clip de la thermistance est fissuré ou cassé, la thermistance ne détectera pas correctement la température du congélateur. Cela peut faire fonctionner l'appareil plus longtemps que d'habitude et créer une accumulation excessive de givre qui peut réduire le refroidissement.

Commander le clip de thermistance n° W11437914

Fixer la thermistance en place avec le clip W11437914 et ajouter une attache de fil pour assurer une position correcte sur le tube de l'évaporateur d'admission. (III. 1)

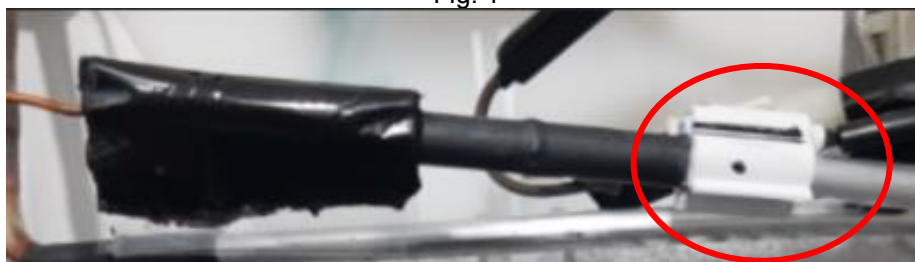
Fig. 1

Si el clip del termistor está agrietado o roto, este no detectará la temperatura del congelador correctamente. Esto puede hacer que la unidad funcione más de lo normal y crear una acumulación excesiva de escarcha que puede reducir el enfriamiento.

Solicite el clip del termistor, pieza n.º W11437914

Asegure el termistor en su lugar con el clip W11437914 y agregue una brida para asegurar la posición correcta en el tubo de entrada del evaporador. (Fig. 1)
