# Technical Service Pointer

*Technical Service Pointer #: W11604003*  
*Action Required: Mandatory*  
*Release Date: March 2022*

## Single Door Bottom Mount Refrigerators Door hard to open

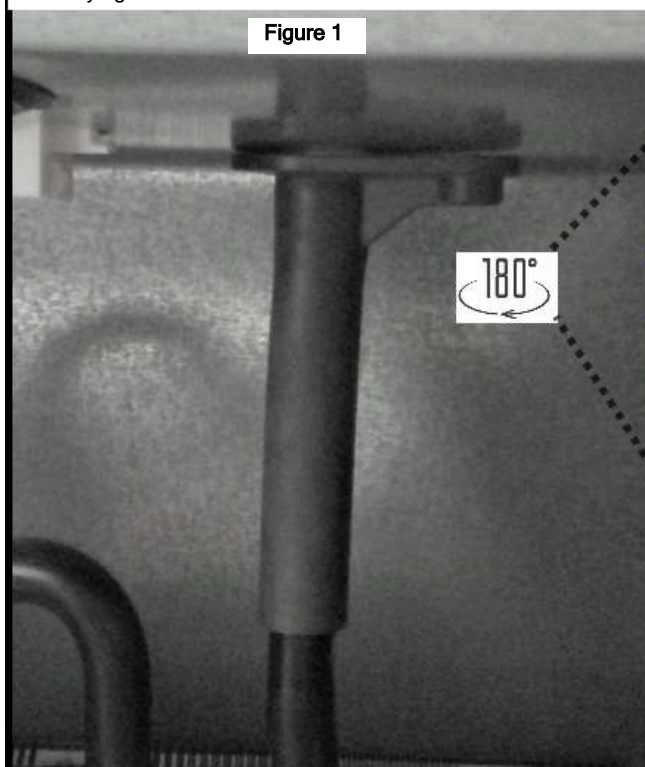
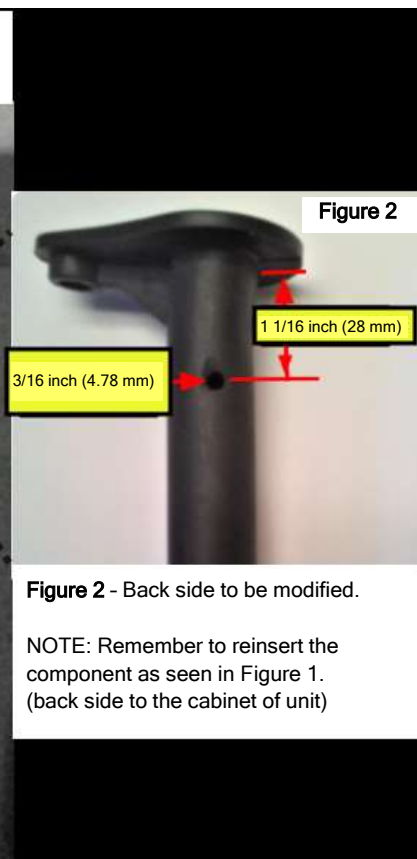
**Figure 1** - In the unit image.  
Remove - Rotate component 180 degrees horizontal before  
modifying.

Use a 3/16" bit to drill a small hole in the drain tube location shown below.

This will relieve back pressure and suction of the vacuum when opening the door after it is closed aggressively.

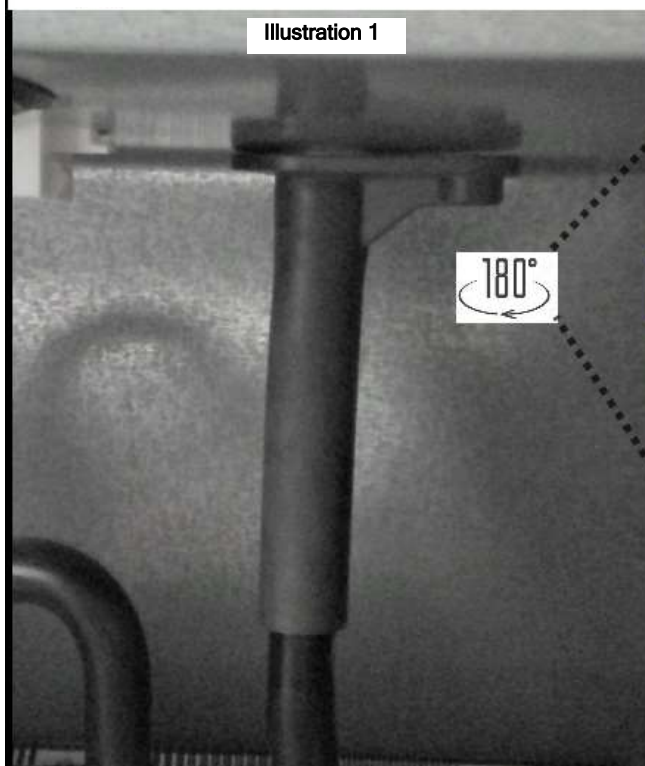
**Illustration 1** - Image de l'intérieur de l'appareil.  
Pour retirer - tourner la pièce de 180° à l'horizontale avant de modifier.

Utiliser un foret de 3/16 po pour percer un petit trou à l'emplacement du tube de vidange illustré ci-dessous.

Ceci libérera la contre-pression et l'aspiration causées par le vide au moment de l'ouverture de la porte après l'avoir fermée avec énergie.

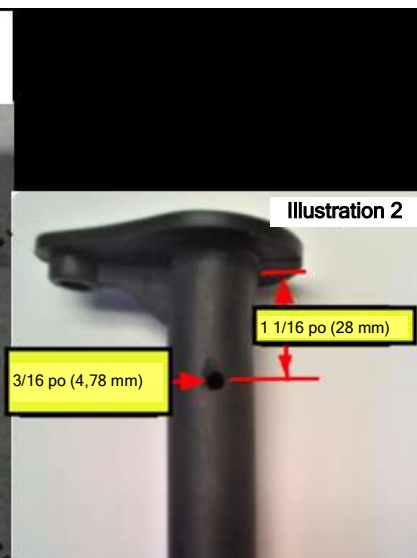
**Illustration 2** - Arrière à modifier.

REMARQUE : Ne pas oublier de réinsérer la pièce comme indiqué à l'illustration 1. (arrière de la caisse de l'appareil)

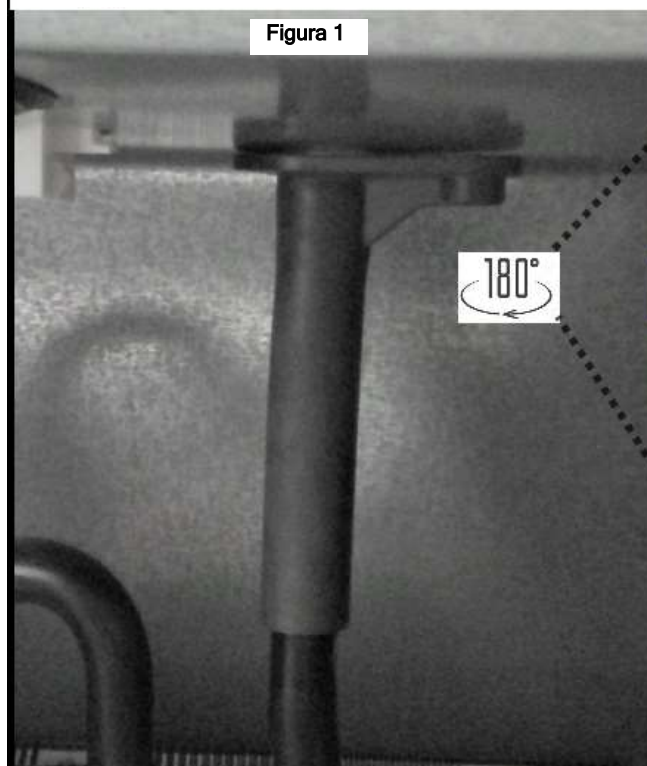
**Figura 1:** en la imagen de la unidad.  
Quitar: Gire el componente 180 grados en horizontal antes de modificarlo.

Use una broca de 3/16" para perforar un pequeño orificio en la ubicación del tubo de drenaje que se muestra a continuación.

Esto aliviará la contrapresión y la succión del vacío al abrir la puerta después de cerrarla de forma agresiva.

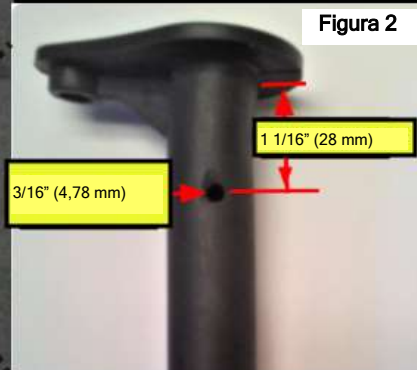
**Figura 2:** parte trasera que se va a modificar.

NOTA: Recuerde volver a insertar el componente como se ve en la Figura 1. (parte trasera del gabinete de la unidad)
