# Technical Service Pointer

Technical Service Pointer #: W11395626A  
Action Required: Mandatory  
Release Date: January, 2020  
Remove and Replace W11395626 dated 09/2019

## Whirlpool and Maytag 27" Gas Dryer F3E3 Error Code

It is possible that consumers might experience an interrupted drying cycle along with an F3E3 error display.

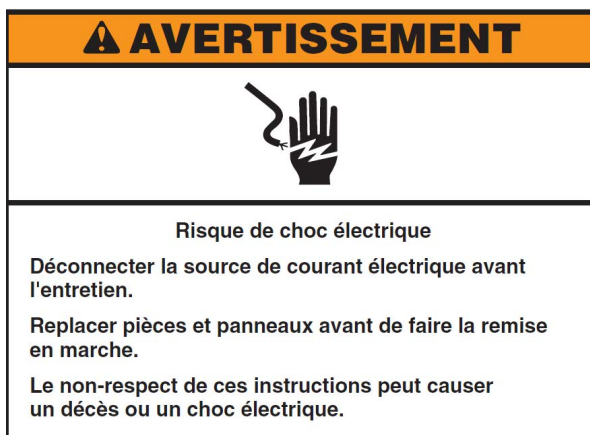
### Mesure corrective :

Plusieurs raisons peuvent expliquer ce problème :

- Thermistance d'entrée ouverte ou court-circuitée. Consulter le Manuel d'entretien pour savoir comment diagnostiquer et corriger un problème de thermistance d'entrée.
- Mauvais raccordement électrique au MCA. Vérifier qu'aucune connexion n'est lâche au MCA et que le fil J14 de la thermistance d'entrée est branché dans le MCA.
- Ventilation obstruée. Vérifier que l'évent n'est pas obstrué. Consulter le Guide d'utilisation et d'entretien pour obtenir des conseils afin de maintenir une bonne circulation d'air.
- Si le problème n'est pas résolu, commander la trousse de service comprenant le MCU et la console à installer pour le modèle correspondant indiqué dans le tableau ci-dessus.
