Technical Service Pointer

Technical Service Pointer #: W11348559B
Action Required: Mandatory
Release Date: November, 2020

Whirlpool Refrigeration (Defrost Thermistor) Proper Defrost Thermistor Placement

WRR56X18FW / WSR57R18DM

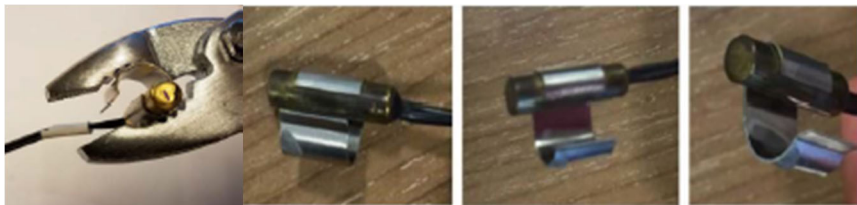
Measure the clamp on the Thermistor before installing. If the gap measurement is greater than ¼" you will need to use a pair of slip pliers to gently squeeze the clamp to the proper distance. (Figure 2) Be sure not to crimp the Thermistor while closing the gap.

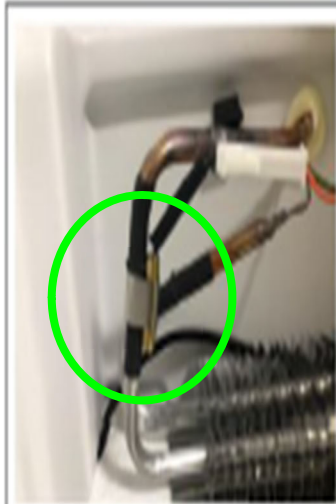
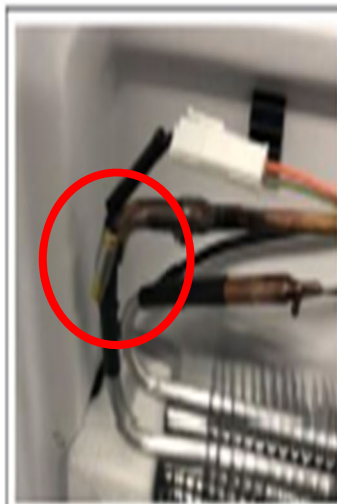
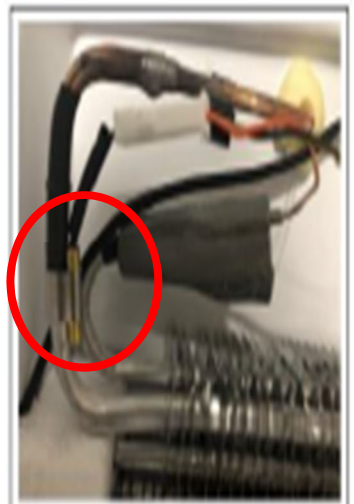
Direct contact between the thermistor and the evaporator heat shrink sleeve.
Make sure the clamp is tight and secure with a tie wrap.

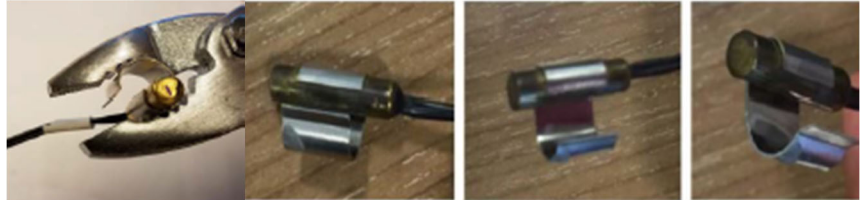
Mesurer la bride sur la thermistance avant l'installation. Si l'espace mesure est supérieur à ¼ po, il sera nécessaire d'utiliser une pince pour plier doucement la bride à la bonne distance. (Figure 2) S'assurer de ne pas pincer la thermistance en fermant l'espace.

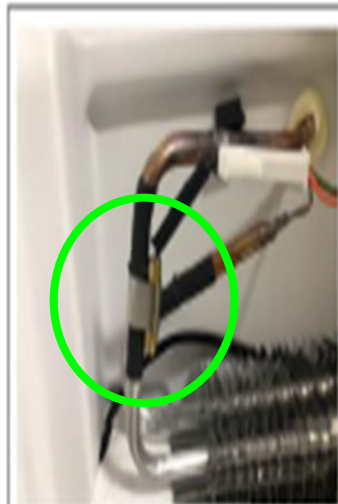
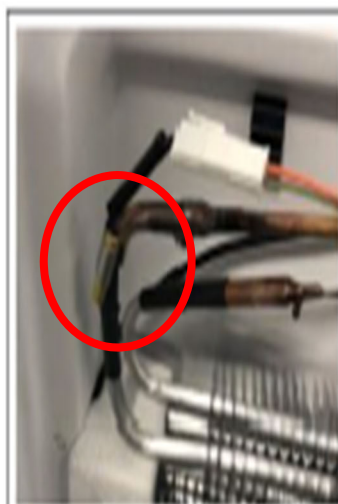
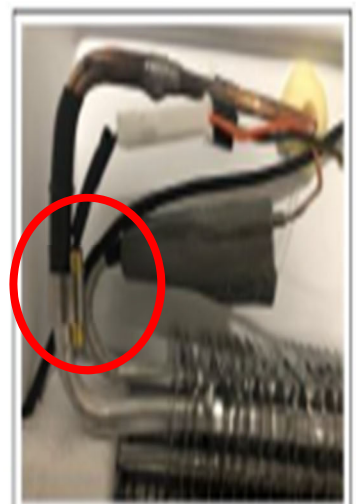
Contact direct entre la thermistance et le manchon thermorétractable de l'évaporateur.
S'assurer que la bride est serrée et bien fixée avec une attache mono-usage.

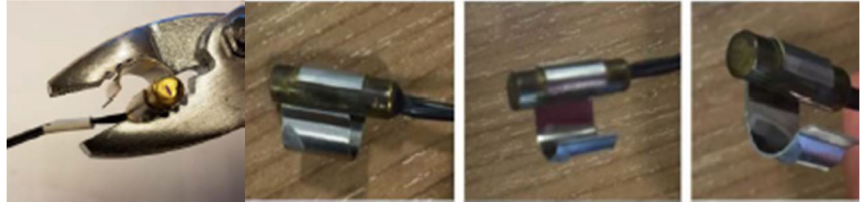
Mida la abrazadera del termistor antes de instalarla. Si la medición del espacio es mayor a ¼", tendrá que usar un par de pinzas para apretar con cuidado la abrazadera hasta que alcance la distancia adecuada. (Figura 2) Asegúrese de no ondular el termistor mientras cierra el espacio.

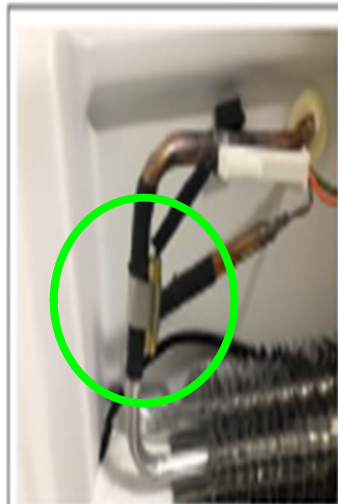
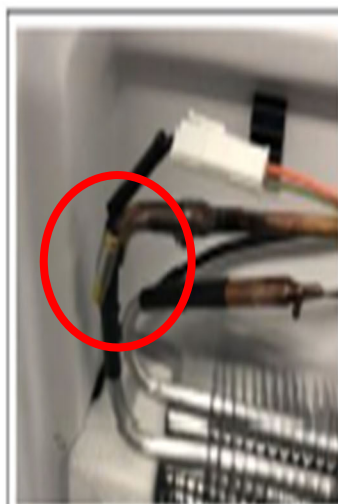
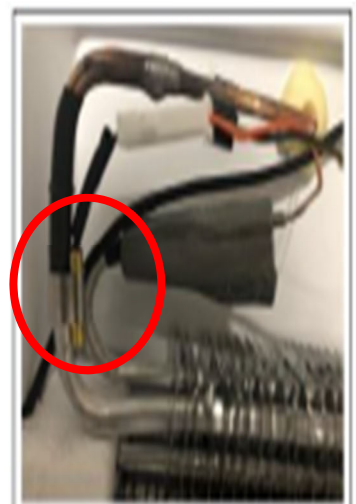
Contacto directo entre el termistor y el manguito retráctil del calor del evaporador.

Asegúrese de que la abrazadera esté ajustada y fijada con una brida.
