# TECHNICAL SERVICE POINTER

Technical Service Pointer #: W11092686D

### KitchenAid, Jenn-Air, Maytag and Whirlpool French Door Refrigerators/Frost Build Up On Evaporator

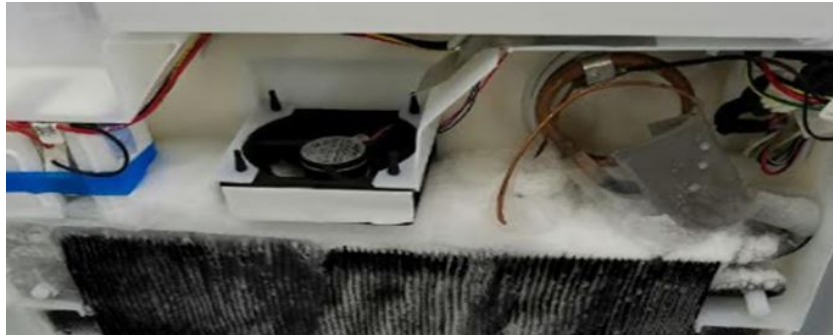
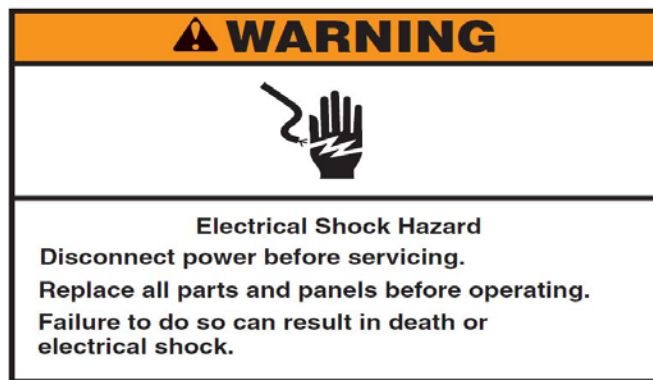
It is possible that consumers may experience frost, or hard ice, forming on the front area of the Refrigerator compartment.

This concern could have various different causes each requiring a unique correction. Potential causes to investigate include:

- The Refrigerator doors do not close correctly, causing excessive warm air to flow through the evaporator.
- The door gasket, for various reasons, is not sealing properly.
- The refrigerator section Defrost Thermistor may need to be optimized.

If the door gasket is checked and doors are closing properly check the Refrigerator section Thermistor for proper operation and placement.

Follow the Tech Sheet to fully check for proper operation of the Thermistor.

To check for proper placement of the Thermistor please follow the following instructions.

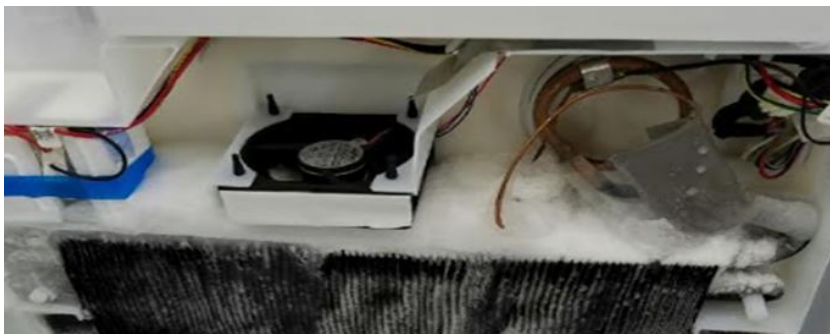
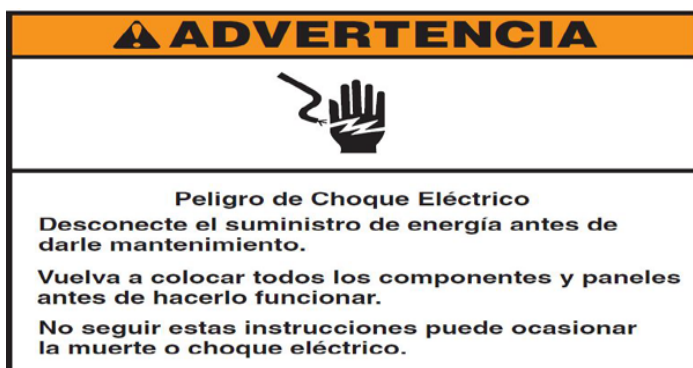
Esta inquietud puede tener diferentes causas y cada una requiere una corrección única. Causas potenciales para investigar:

- Las puertas del refrigerador no se cierran correctamente, lo que causa que fluya demasiado aire tibio a través del evaporador.
- La junta de la puerta, por diversos motivos, no esté sellando correctamente.
- Es probable que se deba optimizar la sección del Termistor de deshielo del refrigerador.

Si se verifica la junta de la puerta y las puertas se cierran adecuadamente, verifique que la sección del Termistor del refrigerador funcione y esté ubicada adecuadamente.

Siga la hoja de especificaciones técnicas para revisar completamente el funcionamiento del Termistor.
