| <b>Technical Service Pointer</b> | <b>For Immediate Attention of Your Service Department</b> | |
| | <i>Technical Service Pointer #: W11395626</i><br><i>Action Required: Mandatory</i><br><i>Release Date: September, 2019</i> | <i>Laundry Products</i> |

Whirlpool and Maytag 27" Gas Dryer

F3E3 Error Code

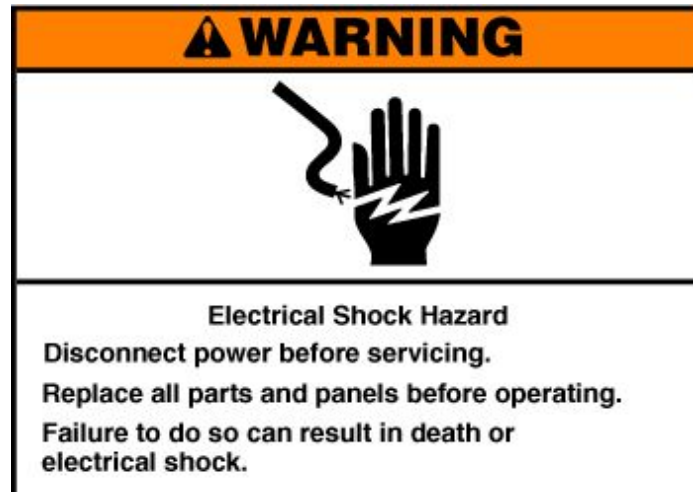
**Correction:**

This condition could have several causes including:

- Blocked vent has been determined to be the most common cause for F3E3. Inspect the vent for blockages. Refer to the [Use and Care Guide \(linked here\)](#), page 5, for tips on maintaining good air-flow.
- Open or shorted inlet thermistor. Refer to the [Service Manual \(linked here\)](#), page 3-16, for instructions on how to diagnose and correct inlet thermistor issues.
- Poor electrical connection at the ACU. Check wiring for loose connections at the ACU and ensure that the inlet thermistor wire J14 is plugged into the ACU.

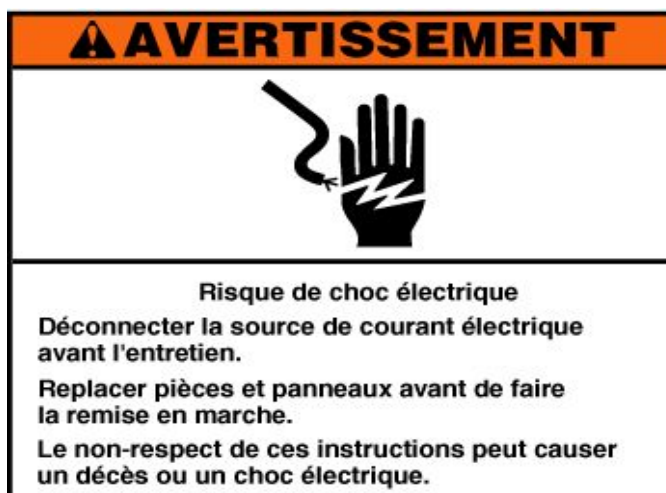
### Mesure corrective :

Plusieurs raisons peuvent expliquer ce problème :

- Un événement bloqué a été déterminé comme étant la cause la plus commune de F3E3. Vérifier que l'événement n'est pas obstrué. Consulter le [Guide d'utilisation et d'entretien \(lien\)](#) à la page 22 pour obtenir des conseils afin de maintenir une bonne circulation d'air.
- Thermistance d'entrée ouverte ou court-circuitée. Consulter le Manuel d'entretien pour savoir comment diagnostiquer et corriger un problème de thermistance d'entrée.
- Mauvais raccordement électrique au MCA. Vérifier qu'aucune connexion n'est lâche au MCA et que le fil J14 de la thermistance d'entrée est branché dans le MCA.

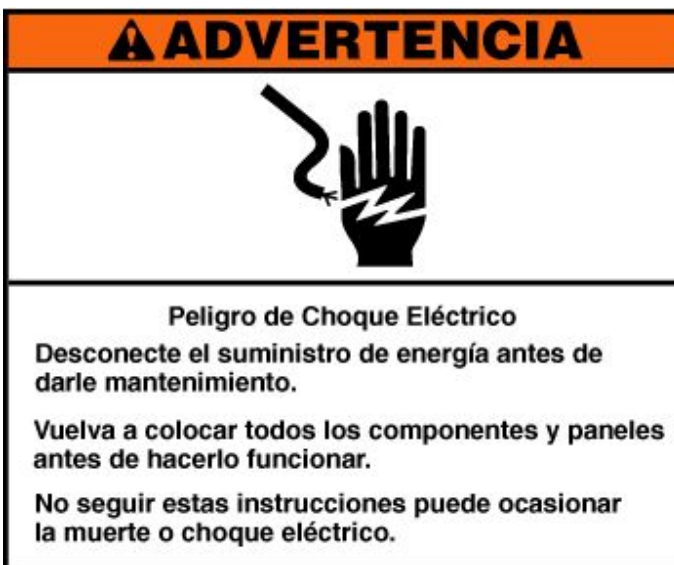
### Corrección:

Este problema puede tener varias causas, entre ellas:

- Se ha determinado que la ventilación bloqueada es la causa más común de F3E3. Inspeccione el ducto de ventilación para ver si hay obstrucciones. Consulte el Manual de uso y cuidado, página 5, para obtener sugerencias sobre cómo mantener un buen flujo de aire.
- Termistor de entrada abierto o en corto. Consulte el Manual de servicio técnico, página 3-16, para obtener instrucciones sobre cómo diagnosticar y corregir problemas del termistor de entrada.
- Conexión eléctrica deficiente en la unidad de control del electrodoméstico (ACU). Verifique el cableado para comprobar conexiones flojas en la ACU y asegúrese de que el cable del termistor de entrada J14 esté conectado a la ACU.
